Der Großbrand auf dem Fliegerhorst Langendiebach

The Big Fire at Fliegerhorst Langendiebach

Dokumentation zu den Ereignissen am 30. und 31. Juli 2015

Documentation of the incidents on 30. and 31. July 2015

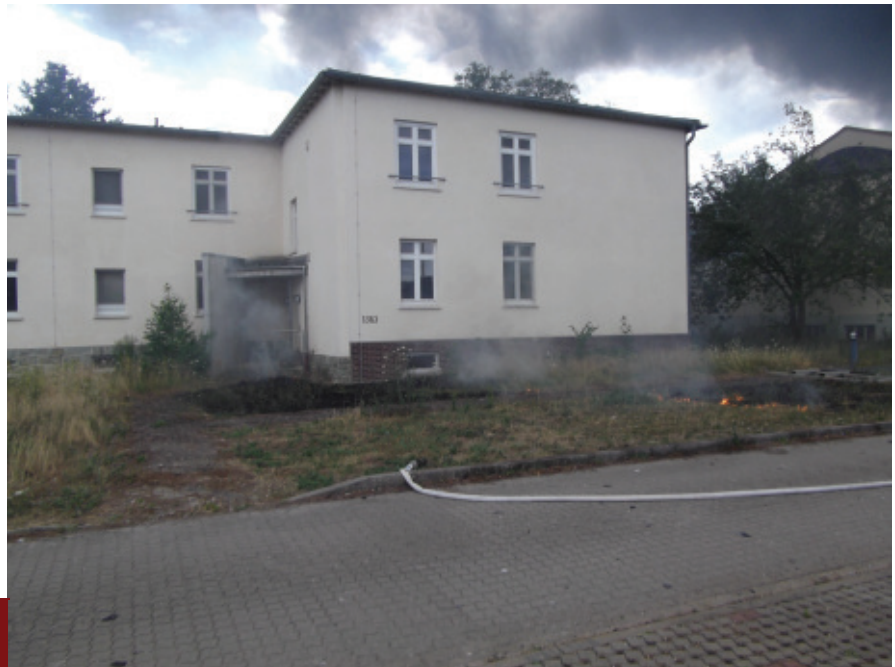
0
1
2

Flächenbrand bei Gebäude 1363

In der Anfangsphase brannte nur ein ca. 10 m² großer Bereich des Daches. Aber durch die im Dach vorhandenen Baustoffe, vor allem Teerpappe und Holz, konnte sich das Feuer schnell weiter ausbreiten. Das Feuer breitete sich zuerst im Inneren des Daches aus und durchschlug dann von innen die Dachhaut nach außen. Der böige Wind fachte durch die Öffnungen das Feuer immer weiter an. Innerhalb von weniger als zwei Stunden stand so der komplette Dachstuhl in Vollbrand. Ein Innenangriff wurde aufgrund der Bausubstanz und der daraus resultierenden extrem hohen Gefährdung für die Einsatzkräfte sofort ausgeschlossen. Durch Funkenflug und die seit Tagen herrschende extrem trockene Witterung kam es außerdem zu mehreren Bodenfeuern, die letztendlich eine Fläche von ca. 11.000 m² erfassten. Weitere Gebäude gegenüber der Brandstelle wurden durch die massive Hitzestrahlung und die Bodenfeuer gefährdet und teilweise beschädigt.

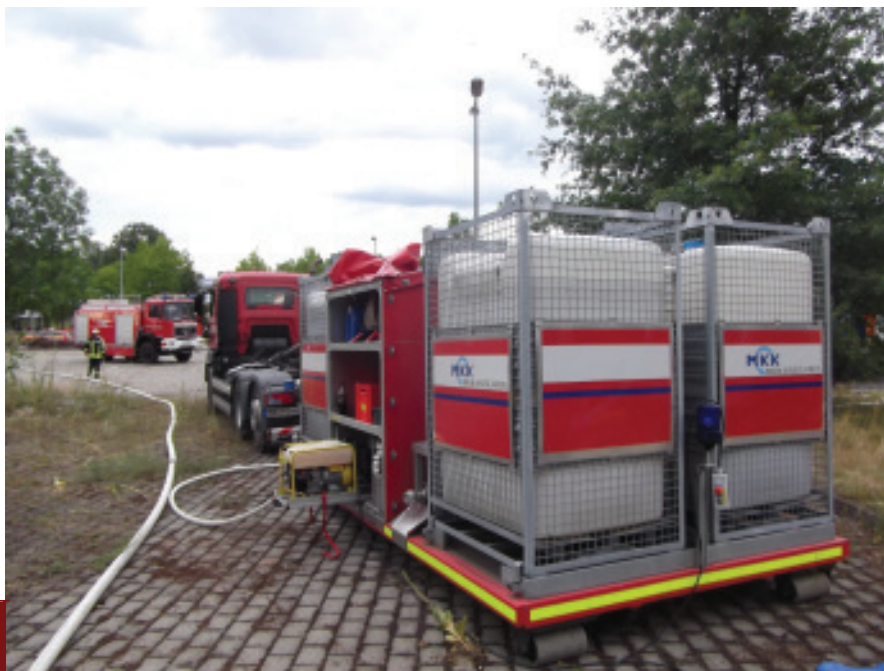
0
6
8

Abrollbehälter Schaum. 7.500 Liter Schaummittel wurden verbraucht

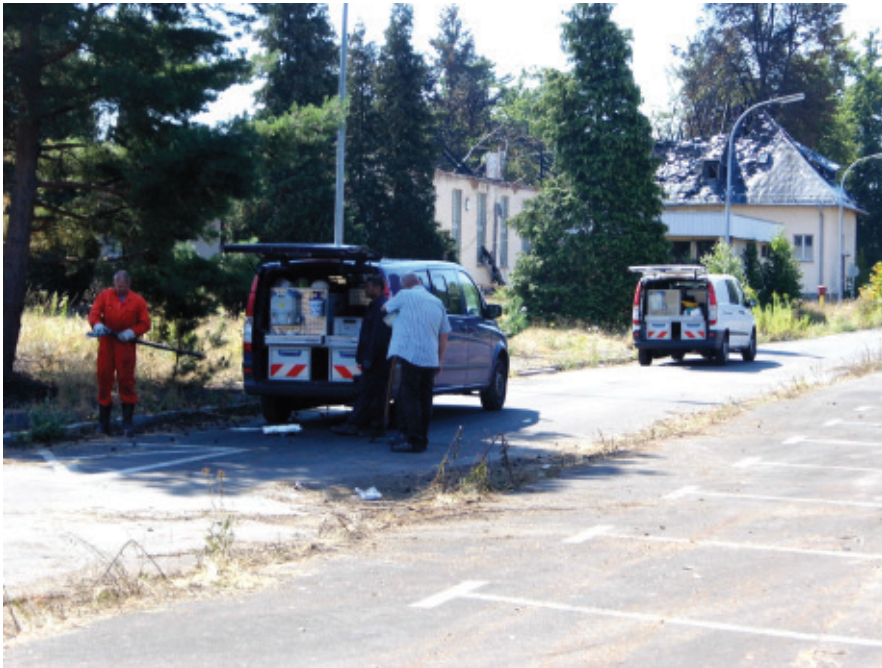
Brandermittler bei der Arbeit

Als Brandursache haben die Brandermittler der Kriminalpolizei und des Landeskriminalamtes fahrlässige Brandstiftung bei den Dacharbeiten festgestellt. Der Schaden beläuft sich zwischen 1,5 und 3 Mio. Euro. Die genaue Schadensumme richtet sich danach, wie weit das denkmalgeschützte Gebäude wieder aufgebaut werden muss. Dazu wird von der Denkmalschutzbehörde ein Gutachten erstellt.

As a cause of the fire the fire investigators negligent arson have found at roofing works. The damage amounts to between 1.5 and 3 million euros. This depends on how far the listed building must be rebuilt. Given by the conservation authority a report is currently being prepared.

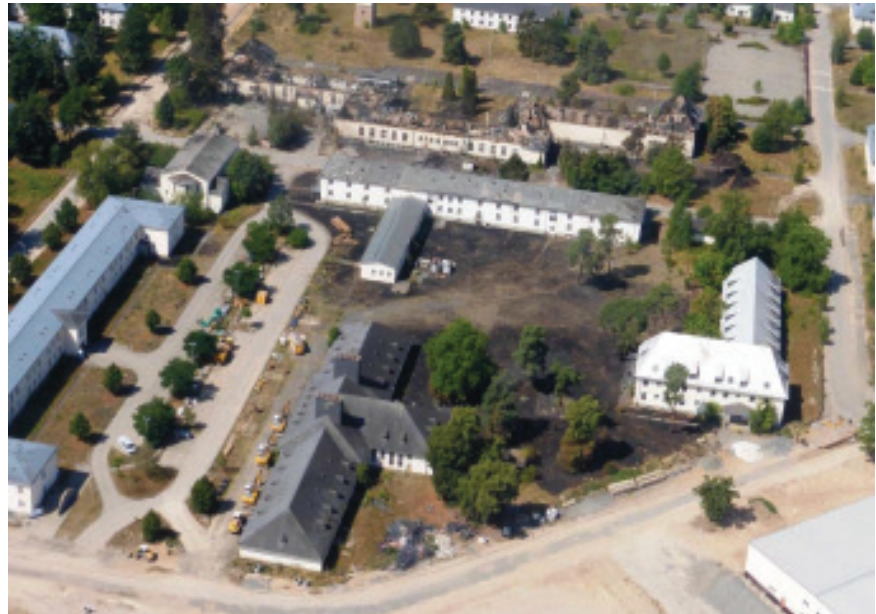
Auf den Luftaufnahmen deutlich zu erkennen ist die dunkel verfärbte Fläche, die durch Funkenflug in Brand geriet. Dass in diesem Bereich die Gebäude - dazu gehört auch die unter Denkmalschutz stehende Kirche - unversehrt blieben, ist ein großes Verdienst der Einsatzkräfte, die dies trotz zunächst vorherrschendem Löschwassermangel, großer Hitze und dichtem Rauch erreicht haben.

View from above the ruins of the dark-colored surface fire that was caused by sparks of fire

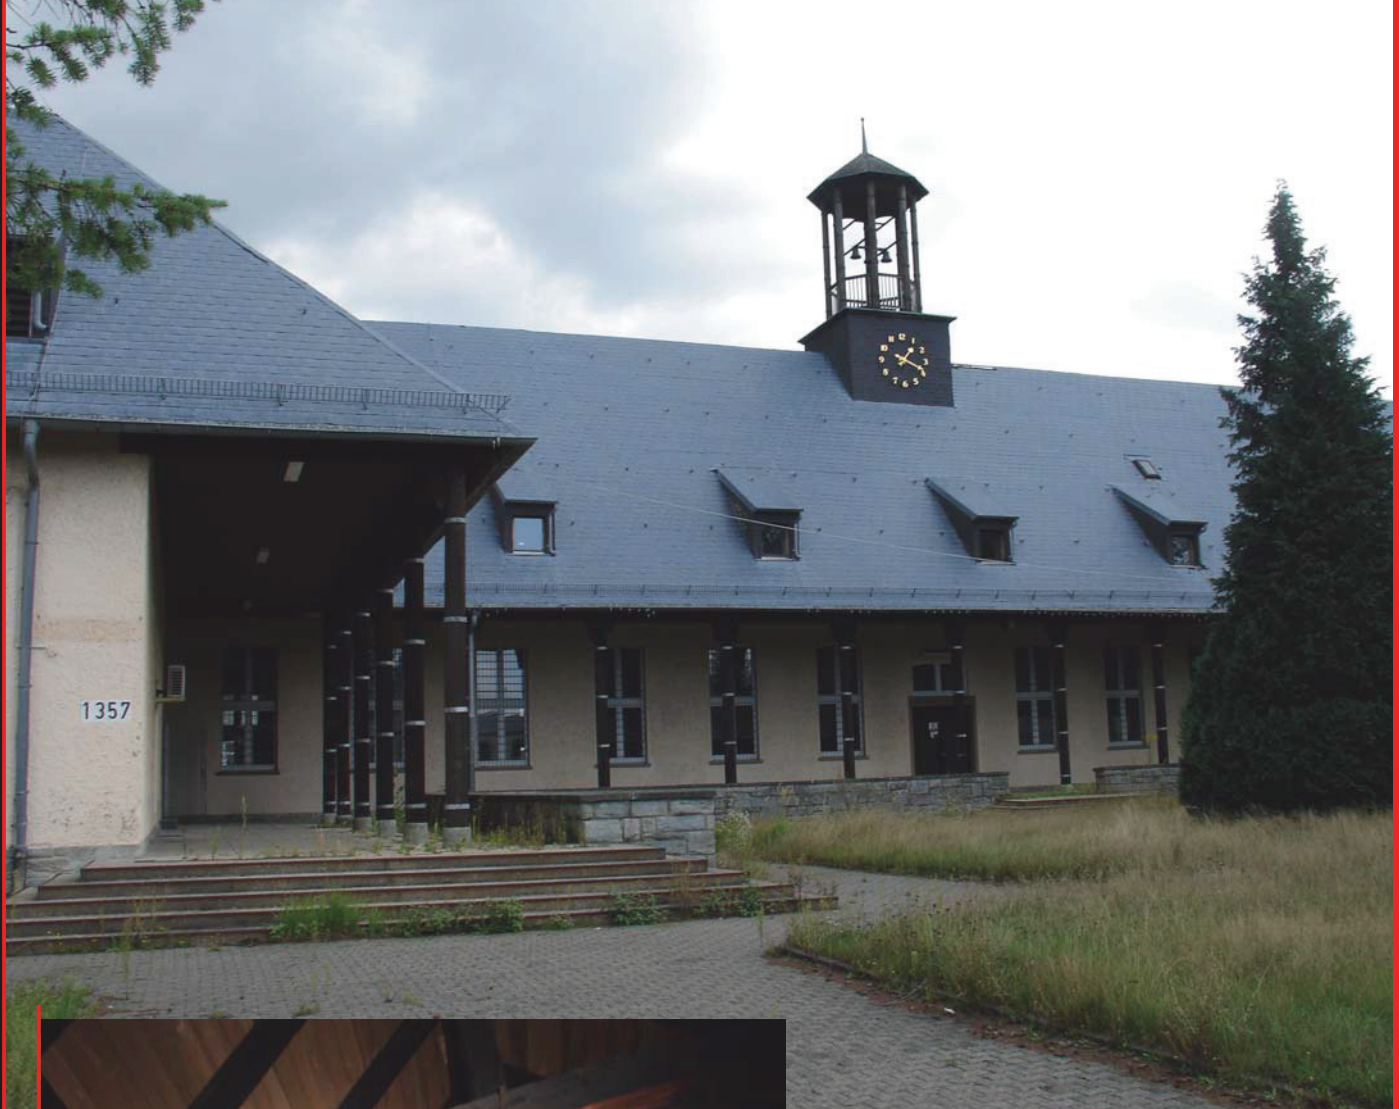
Oben: Das Gebäude vor dem Feuer
Links: Der Dachstuhl im Bereich des Uhrentürmschens
Mitte: Die historische Kasettendecke
Unten: Die Holzkonstruktion im Außengang
